## **Część opisowa**

### ***I. Podstawa i zakres opracowania***

Podstawą formalną wykonania dokumentacji projektowej na remont spad u jazu górnego stopnia wodnego Brzeg zlokalizowanego na rzece Odra w km 198+300 w Brzegu jest umowa Nr IP-503/O/NZO/21/12/EP-268 z dnia 28.06.2012 zawarta pomiędzy Regionalnym Zarządem Gospodarki Wodnej we Wrocławiu przy ulicy Norwida 34 a Przedsiębiorstwem Wielobranżowym mgr inż. Krzysztof Zajac, 58-320 Walim, ul. Wyszynskiego 26/1a

### **➤ Kolejność robót budowlanych związanych z remontem spad u jazu górnego stopnia wodnego Brzeg na rzece Odrze w km 198+300 w Brzegu**

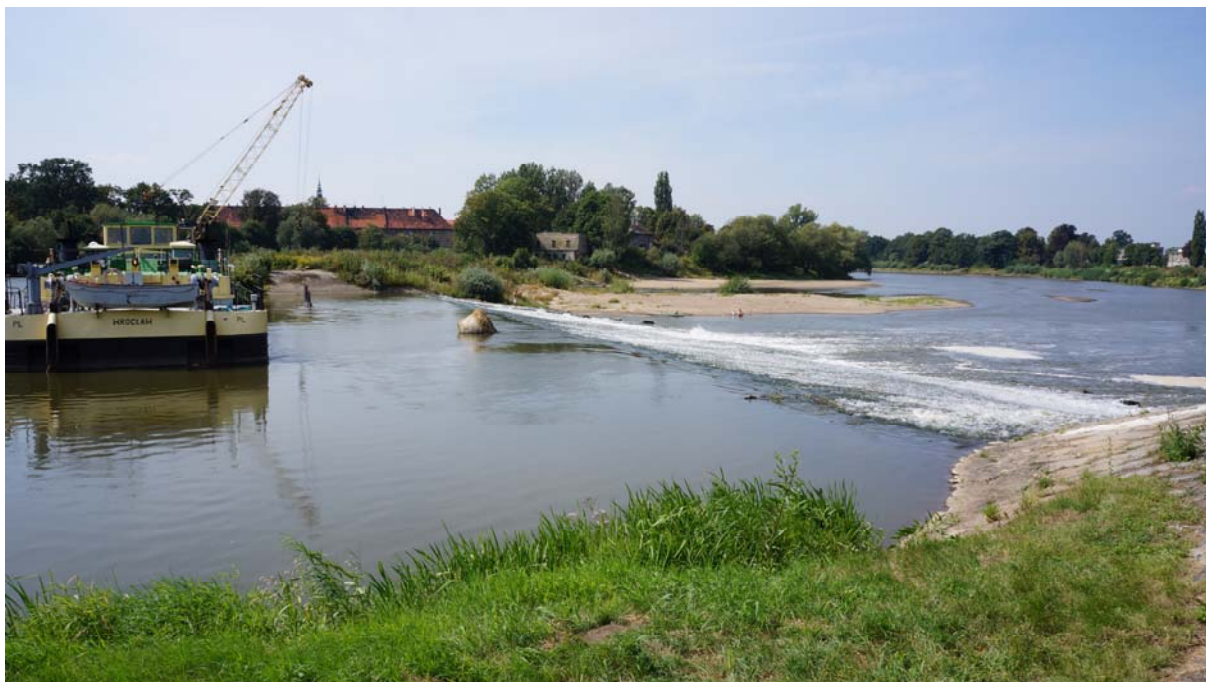
1. Widok jazuj Górnego od wody górnjej

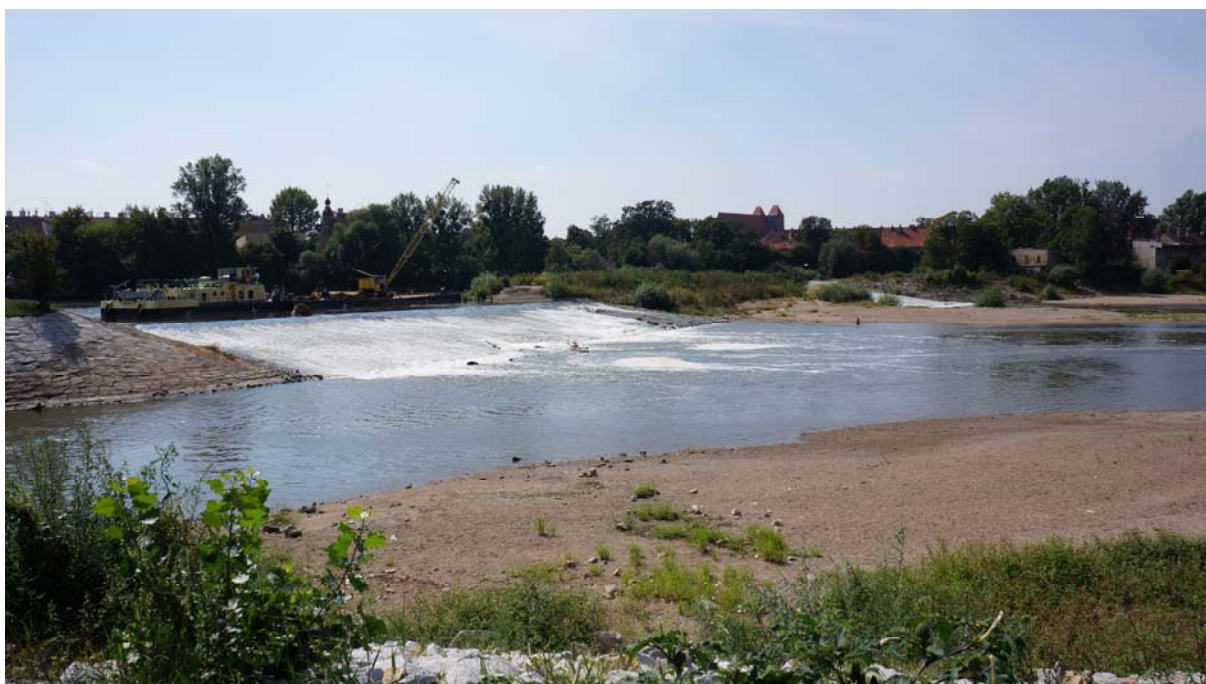
2. Widok jazuj Górnego od wody dolnej

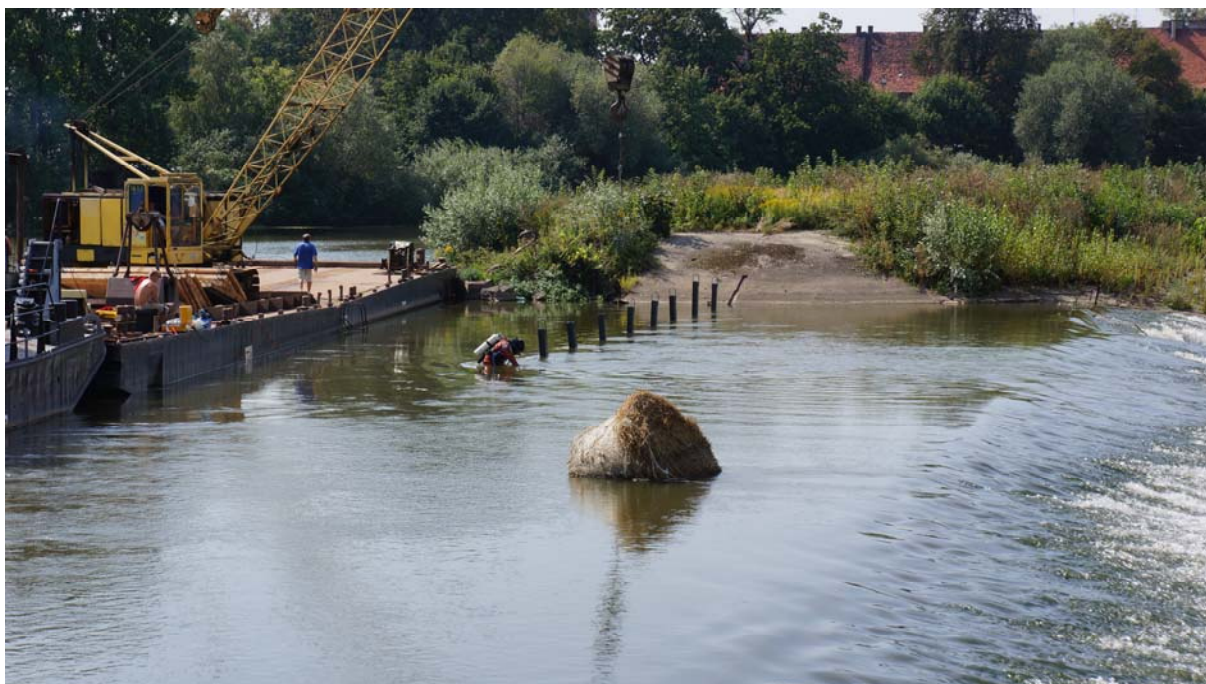
3. Jaz górny podczas ustawiania zamknięcia awaryjnego

- wykonanie czasowego zamknięcia remontowego z brusów stalowych o  $L=5,5$  m z koroną na rzędnej 134,50m npm, którego wysokość piętrzenia zakłada się na rzędnej 134,25m npm. Łączna długość zamknięcia ok. 100mb usytuowanie zamknięcia to ok. 12m od korony jazu w stronę górnej wody. Zamknięcie wykonane będzie w dwóch etapach. Etap I to wykonanie zamknięcia na 60% przelewu jazu zaczynając od prawego przyczółka. Etap II to zamknięcie całego przelewu jazu górnego.

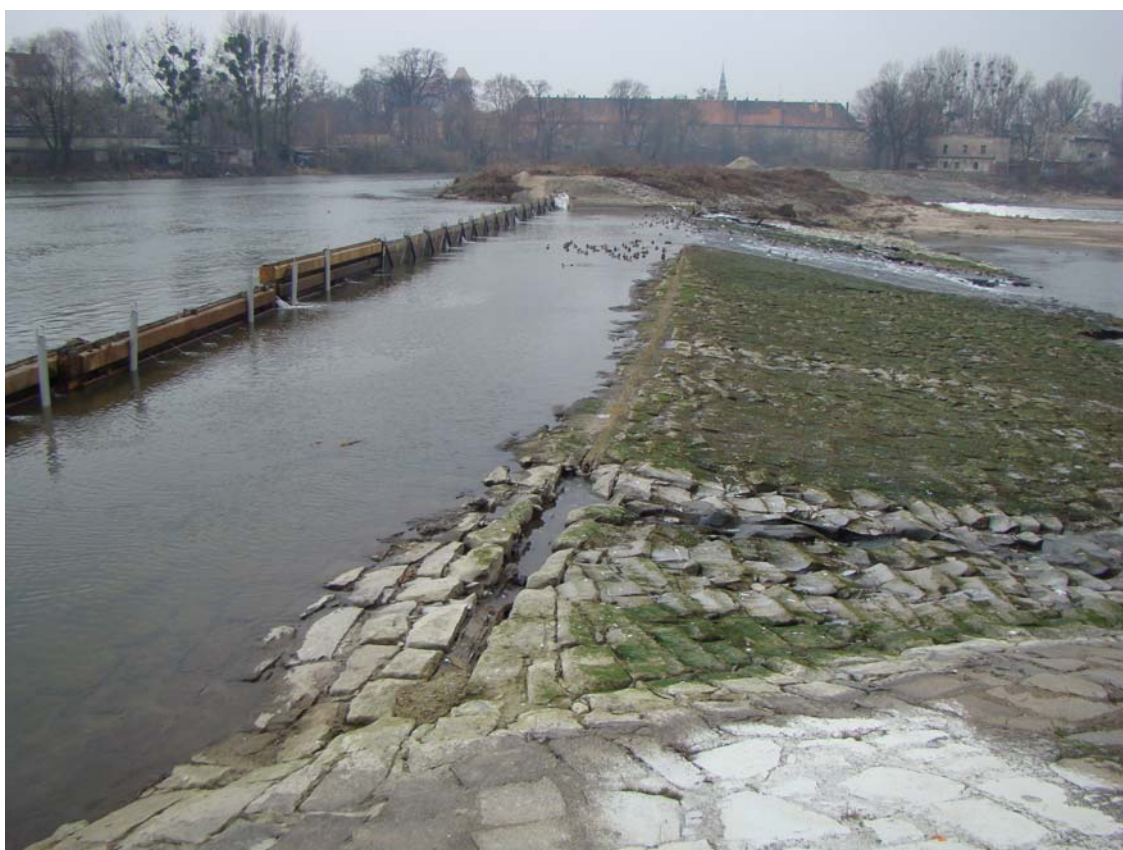
4. Widok jazu z prawego przyczółka. Widoczny częściowy brak oczepu.

- obcięciem brusów stalowych podpierających jaz od strony wody dolnej do projektowanych rzędnych oraz wykonanie oczepu
- częściowa wymiana oraz naprawa drewnianej ścianki szczelnej na koronie jazu oraz wykonanie nowego oczepu stalowego z ceownika 120,

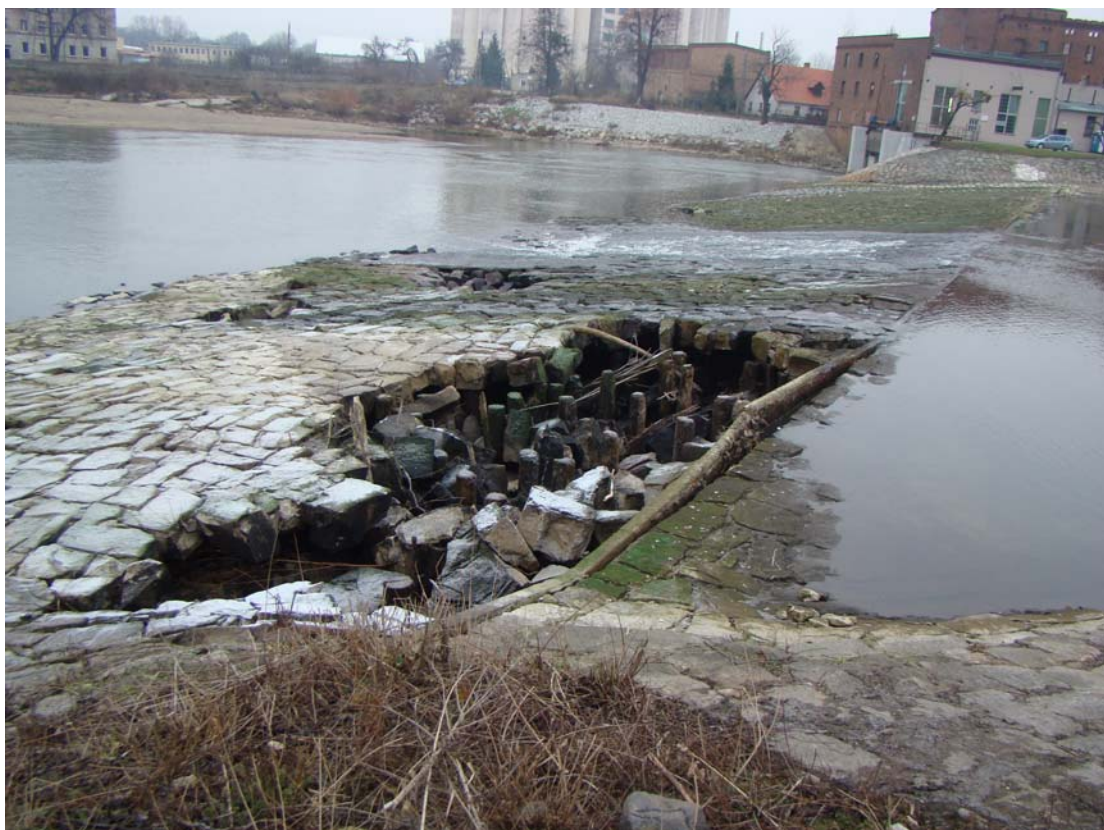
- powstanie trzech dużych wyrw (pierwsza o powierzchni ok. 72m<sup>2</sup> i głębokości ok. 2.5m druga ok. 36m<sup>2</sup> i głębokości 1.00m, trzecia ok. 31m<sup>2</sup> i głębokości 1.20m), które zgodnie z notatką z 11.04.2012r. pierwotnie były niewielkimi punktowymi ubytkami,
- palisada drewniana podtrzymująca okładzinę kamienną od dolnej wody częściowo uszkodzona,
- znaczne wymycia podbudowy okładziny kamiennej w korpusie jazu
- zerwanie stalowego oczepu z korony jazu,
- uszkodzenia oraz przesunięcie w osi (wypchnięcie) drewnianej ścianki szczelnej w koronie jazu,
- widoczne ubytki i wymycia spoin pomiędzy blokami kamiennymi,
- powierzchniowa erozja bloków kamiennych okładziny jazu,

Najbardziej prawdopodobną przyczyną uszkodzenia spad u jazu było wyniesienie drobnych frakcji podbudowy bruku, które doprowadziło do zapadnięcia się części okładziny. Drobna frakcja podbudowy mogła być wynoszona zarówno poprzez powstałe w wyniku zjawisk fizycznych (wielokrotne skurcze termiczny zaprawy, uderzenia dynamiczne wywołane przez zrzut wód) szczeliny w spoinach bruku (podciśnienie spowodowane

5. Widok jazu z lewego przyczółka. Na planie pierwszym widoczna największa wyrwa na spadzie jazu wraz z uszkodzoną ścianką szczelną z brusów drewnianych.

- zabudowa materiałem (gruz, tłuczeń) o zróżnicowanym uziarnieniu ubytków w korpusie jazu na przestrzeni powstałych wyrw w spadzie jazu wraz z zagęszczeniem,

- wykonanie w obszarze wyrw podbudowy na geowłókninie z kruszywa łamanego o zróżnicowanym uziarnieniu wraz z jej zagęszczeniem,
- wykonanie brukowanego umocnienia spad u jazu z kamienia łamanego ciężkiego w obrębie zabudowywanych wyrw wraz z jego spoinowaniem zaprawami modyfikowanymi,

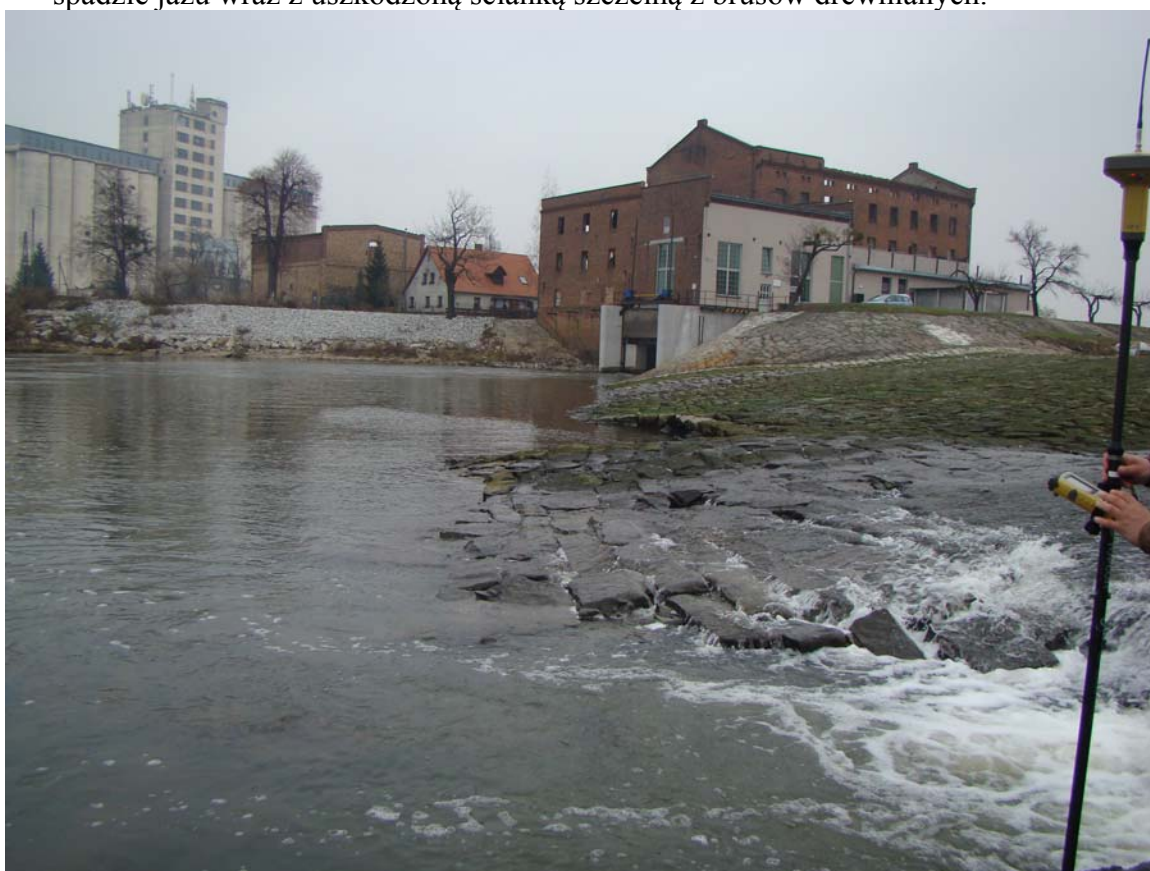
6. Widok jazu od strony wody dolnej. Widoczne dwie kolejne wyrwy.

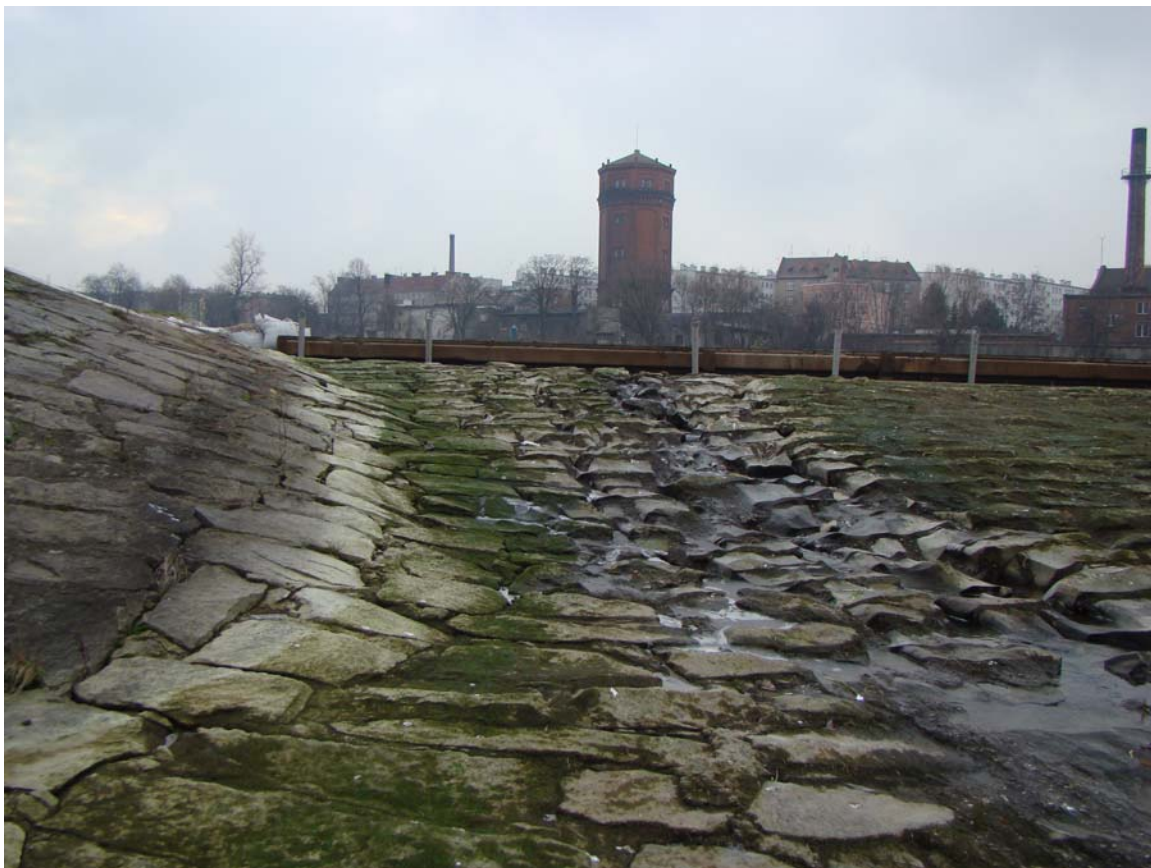
7. Przykład niszczącego działania rumowiska rzecznoego na okładzinę kamienną

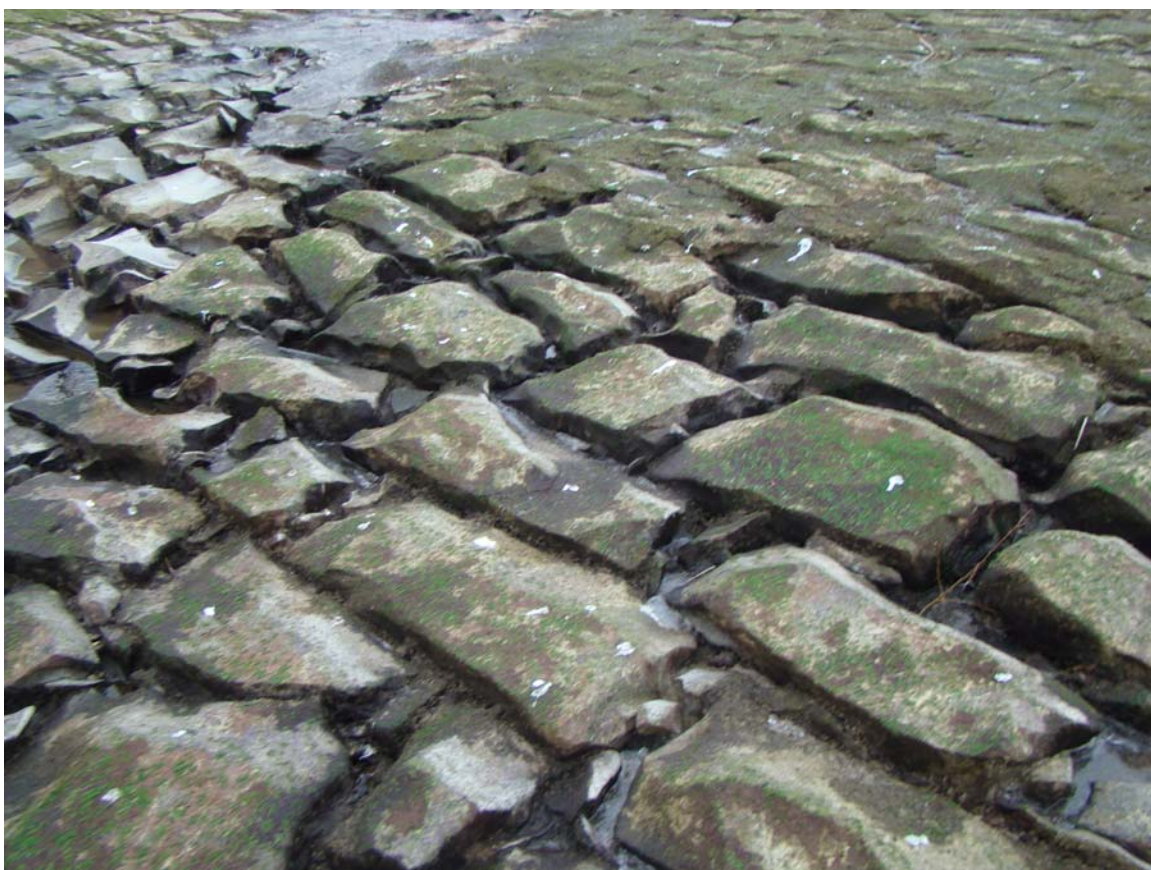
8. Przykład niszczącego działania rumowiska rzecznego na okładzinę kamienną

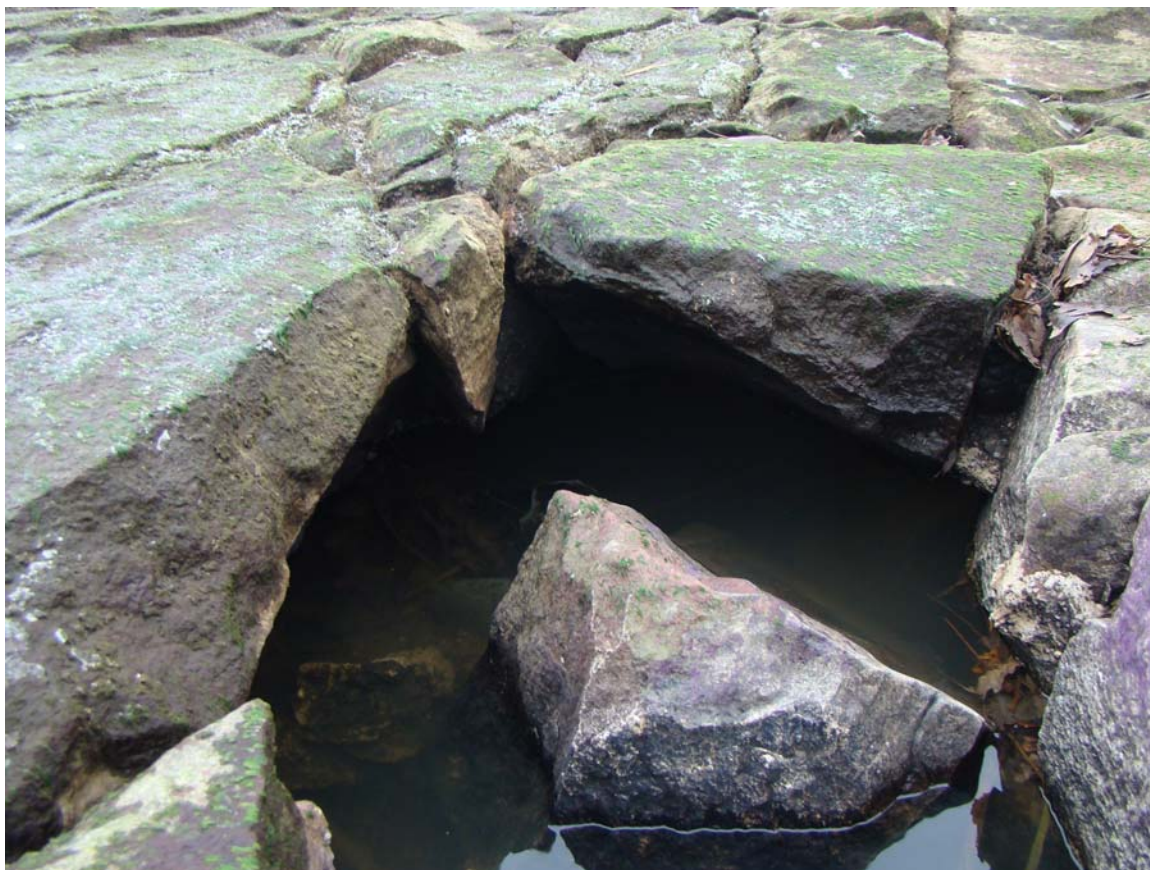
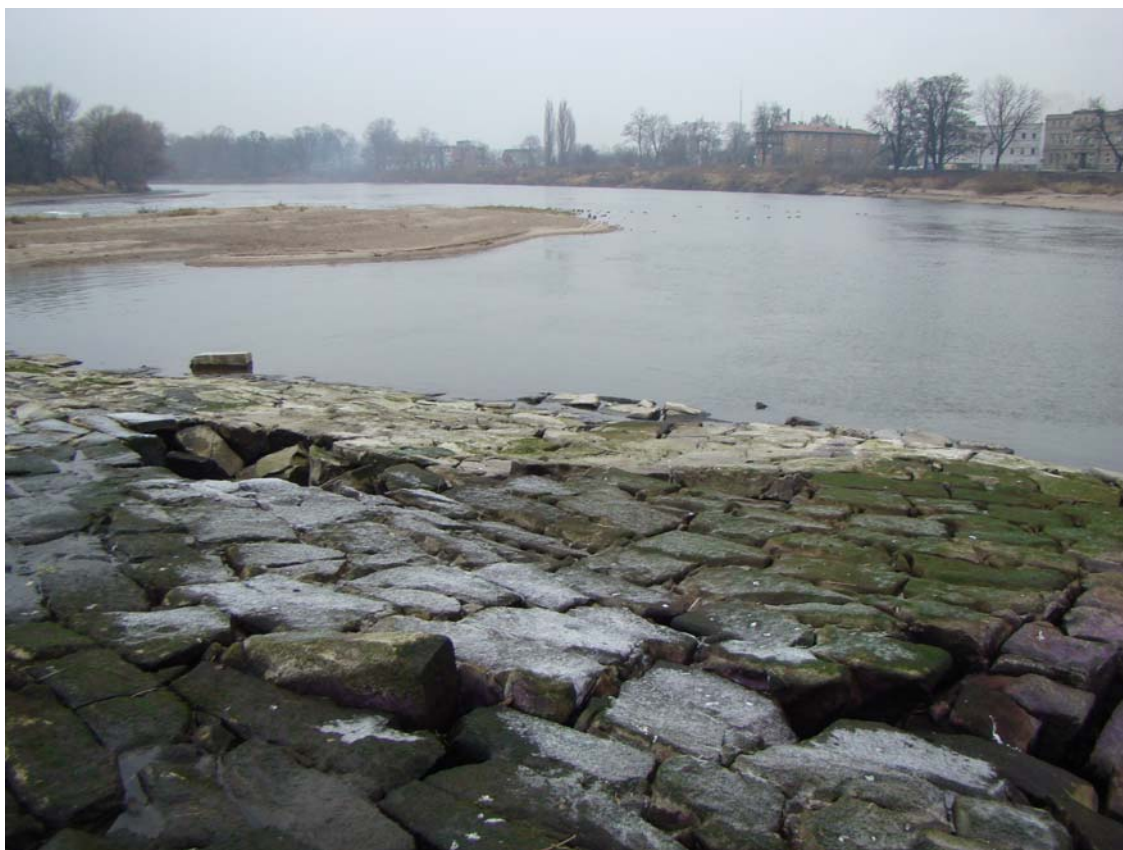
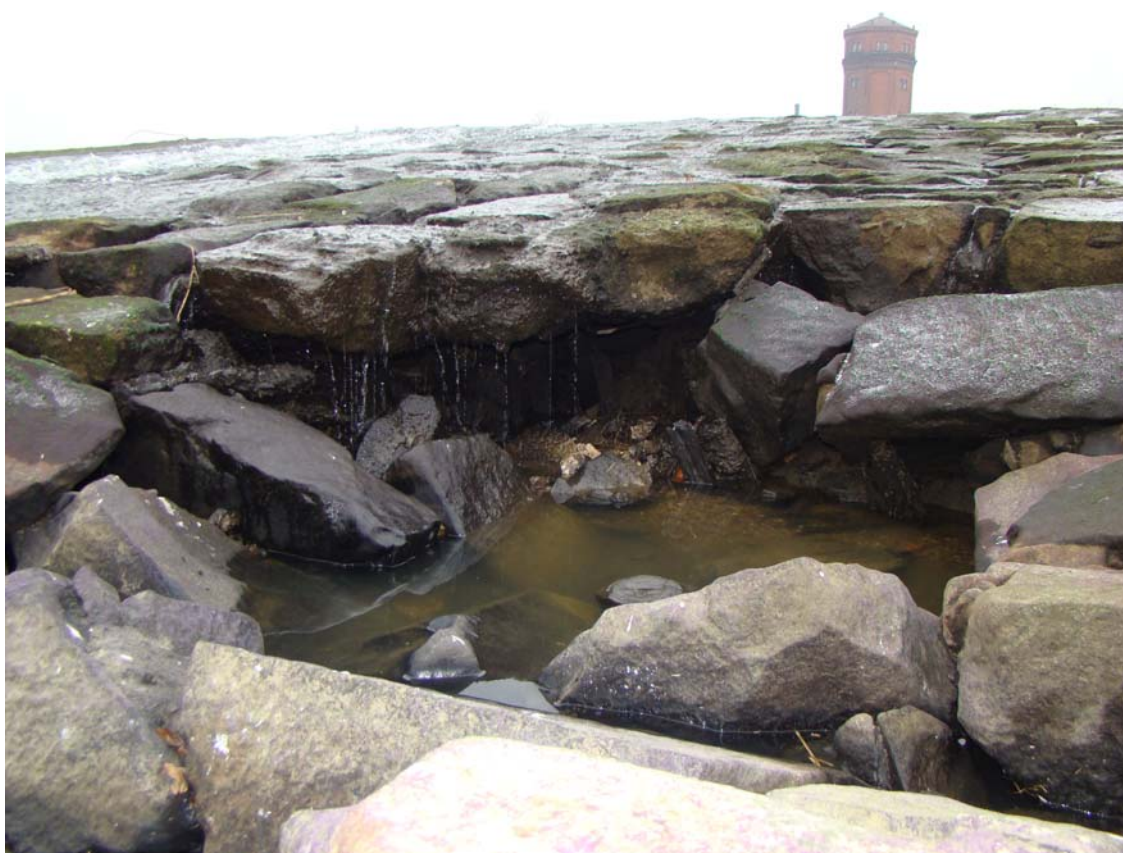
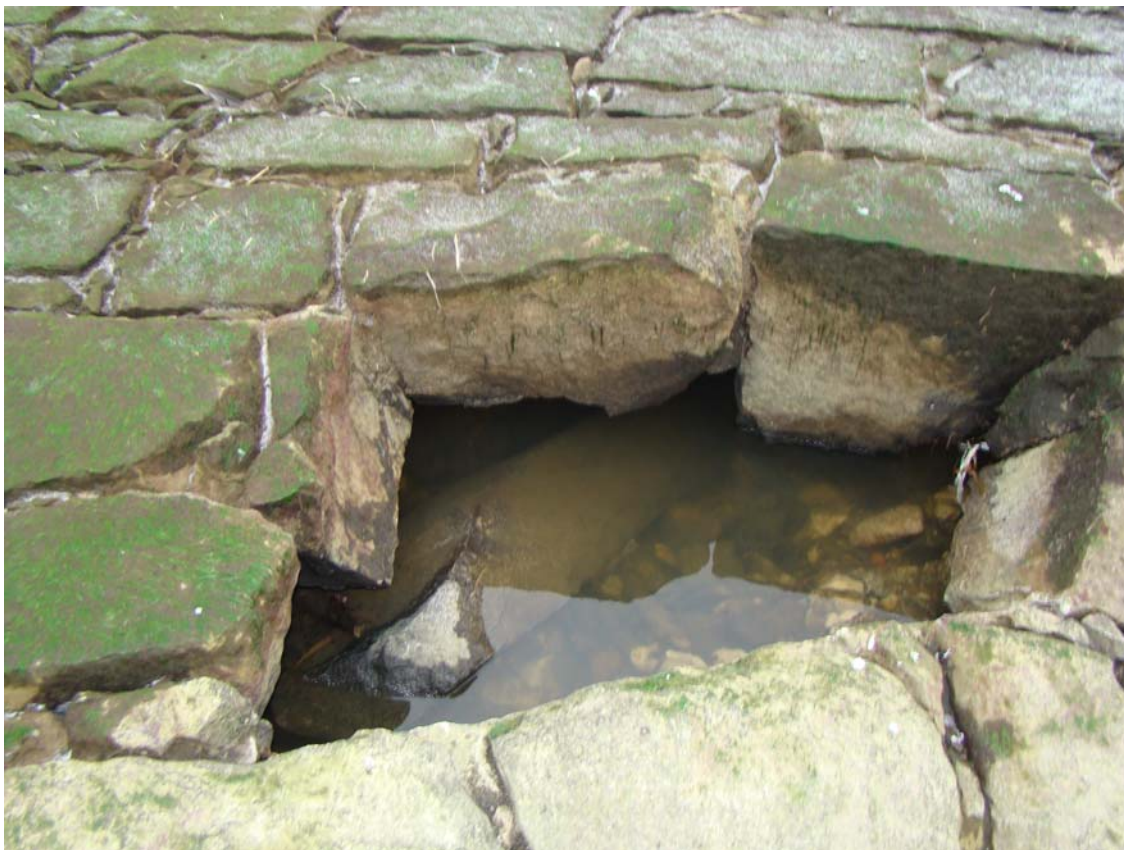
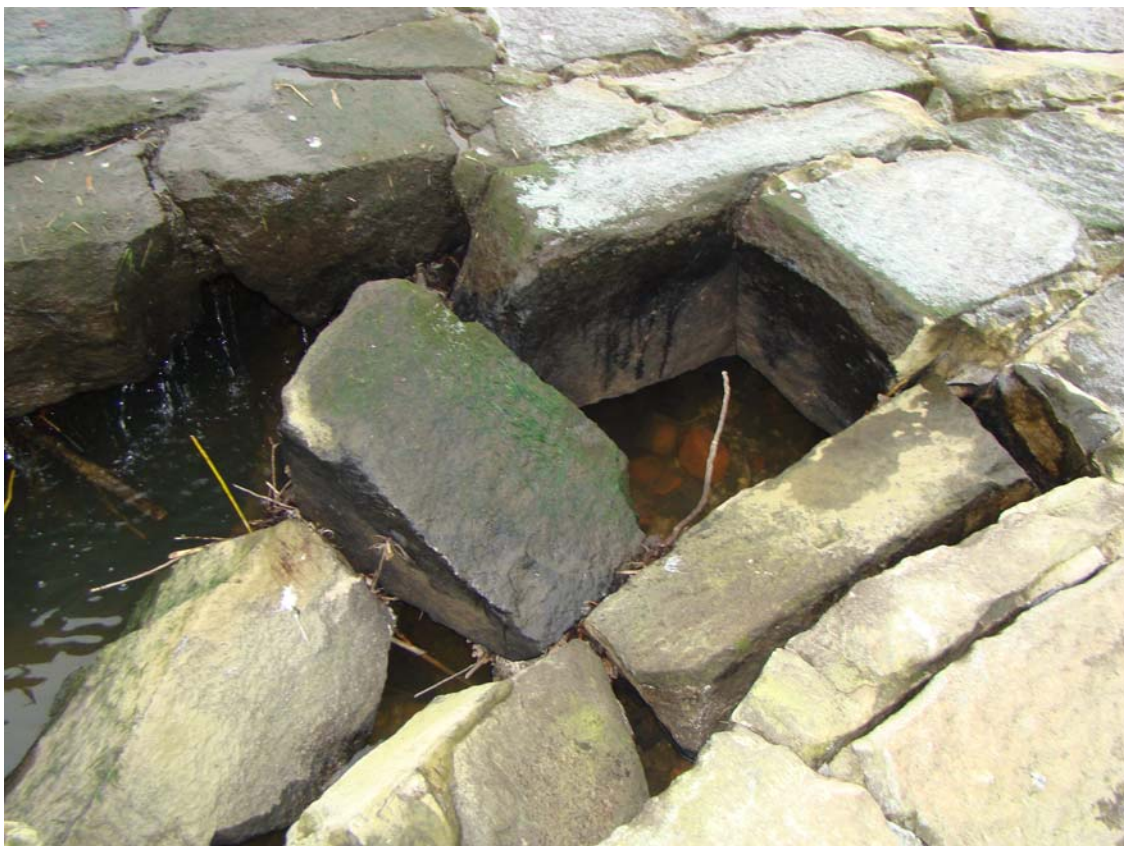
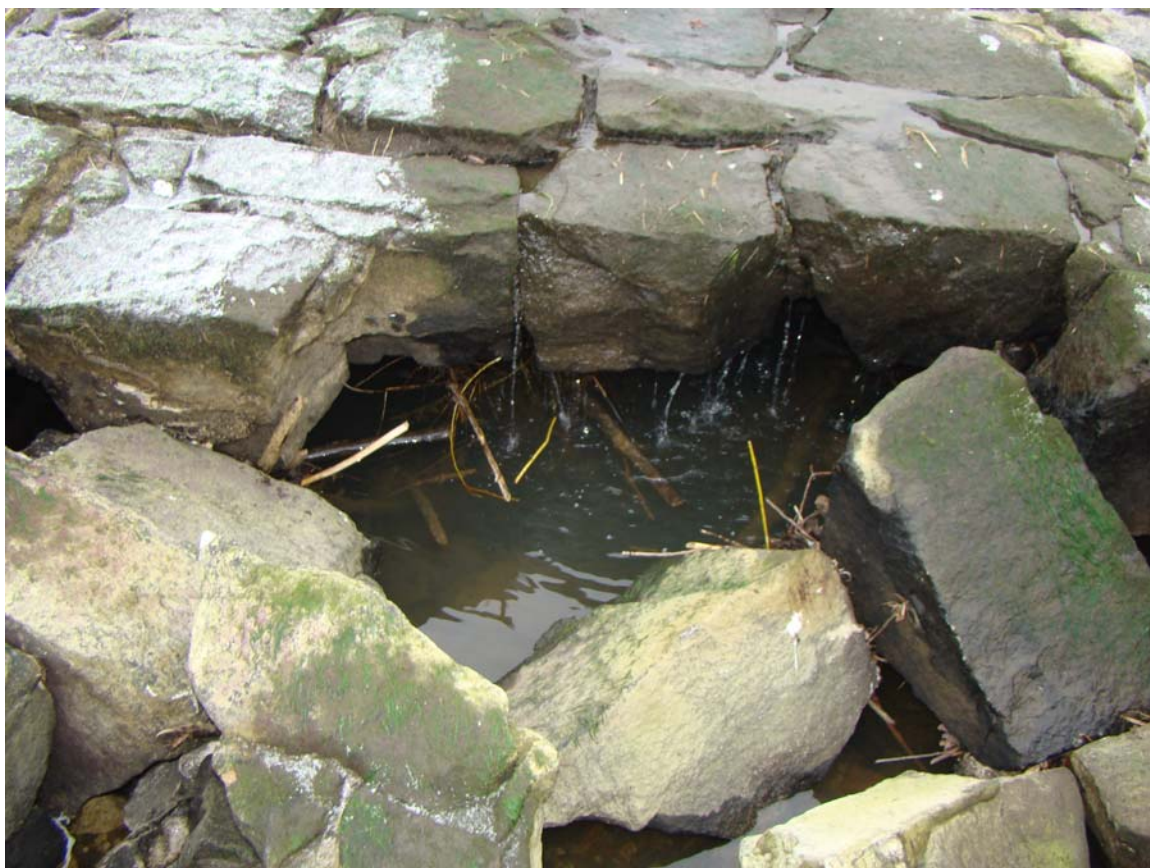
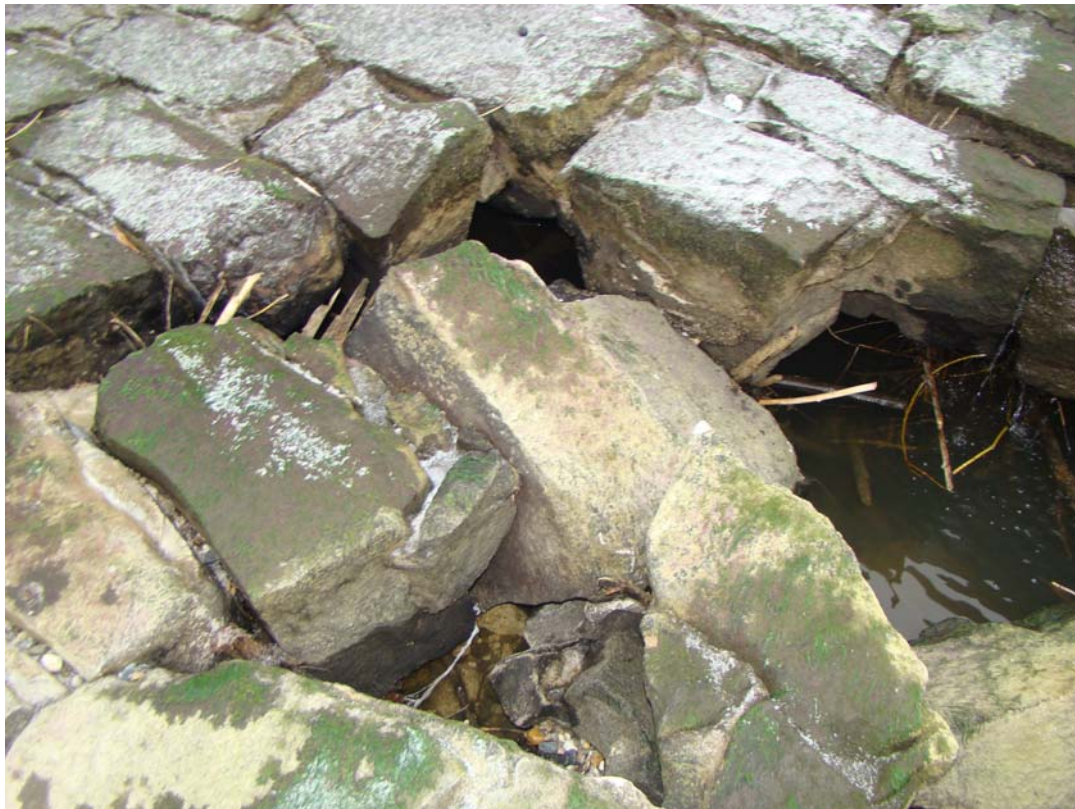
9. Mniejsze wyrwy i ubytki w poszurze jazu.

10. Mniejsze wyrwy i ubytki w poszurze jazu.

11. Mniejsze wyrwy i ubytki w poszurze jazu.

12. Mniejsze wyrwy i ubytki w poszurze jazu.

13. Mniejsze wyrwy i ubytki w poszurze jazu.

14. Mniejsze wyrwy i ubytki w poszurze jazu.

15. Mniejsze wyrwy i ubytki w poszurze jazu.

- zabudowę drobnych ubytków w okładzinie wraz z uzupełnieniem podbudowy bruku,
- reprofilację istniejącego spoinowania bruku zaprawami modyfikowanymi,
- rozbiórkę dolnej grodzy wraz z wykorzystaniem kamienia użytego do jej stabilizacji do wykonania podparcia od wody dolnej ścianki szczelnej

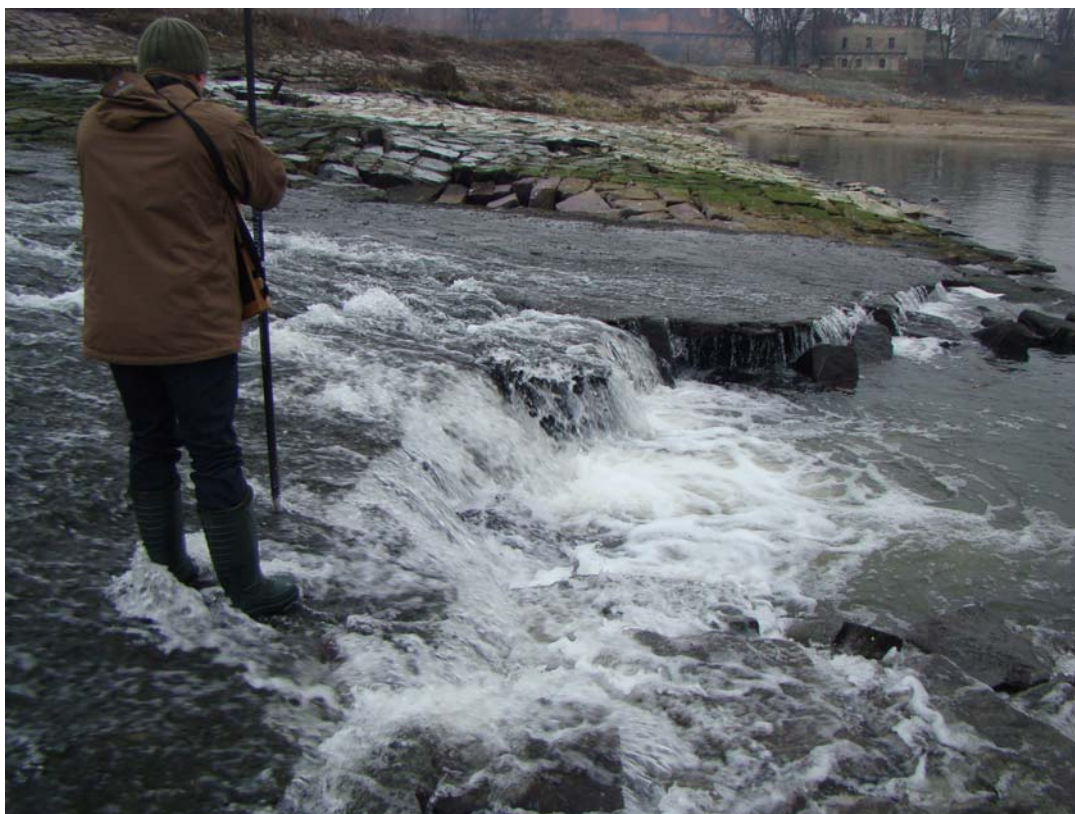
- zapadnięcie, nierówności i ubytki okładziny kamiennej na powierzchni około 80% spad u jazu,

Istniejący stan techniczny spad u jazu na dzień sporządzania niniejszej oceny kwalifikuje obiekt do natychmiastowego wykonania remontu spad u jazu. Zaznaczyć należy, że opisane wyżej uszkodzenia obiektu mają charakter postępujący i jak oceniono z analizy posiadanych przez RZGW materiałów oraz opinii pracowników degradacja obiektu wyraźnie przyspiesza. Brak szybkich działań związanych z remontem spad u w/w obiekcie może doprowadzić do całkowitego zniszczenia jednego z elementów budowli piętrzącej stopnia Brzeg, jakim jest jaz górny. Skutkiem zniszczenia tego obiektu może być obniżenie piętrzenia w górnym stanowisku jazu oraz w jego cofce, co przełoży się na utrudnienia w zachowaniu odpowiednich głębokości tranzytowych na Odrzańskiej Drodze Wodnej lub wręcz uniemożliwi transport wodny na tym odcinku. W przypadku zniszczenia i przerwania jazu górnego nastąpi równocześnie znaczny ruch rumowiska, jakie przez wieki odłożyło się w cofce jazu, dlatego też koszty związane z odbudową lub przebudową obiektu powiększone zostaną o koszty udrożnienia dolnego stanowiska jazu oraz zanieśonego rumowiskiem szlaku żeglugowego. Obniżenie piętrzenia wpłynie również negatywnie na sprawność pracy turbin i generatorów dwóch elektrowni wodnych korzystających z piętrzenia jazu.

16. Widok na jaz górny ze spadu od strony dolnej wody obrazujący nierówności i zapadliska wskazujące na to, iż cała powierzchnia spadu wymaga remontu.
