Opracowanie przedstawia rozwiązania techniczne na etapie projektu wykonawczego remontu zabudowy regulacyjnej na potoku Czerwony Strumień w m. Boguszów Gorce, uszkodzonej w wyniku wezbrania powodziowego jakie miało miejsce w dniach z 5 na 6 lipca 2012r.

Potok Czerwony Strumień - odcinek I - km 1+215 – 1+245

Potok Czerwony Strumień - odcinek II - km 1+850 – 1+906

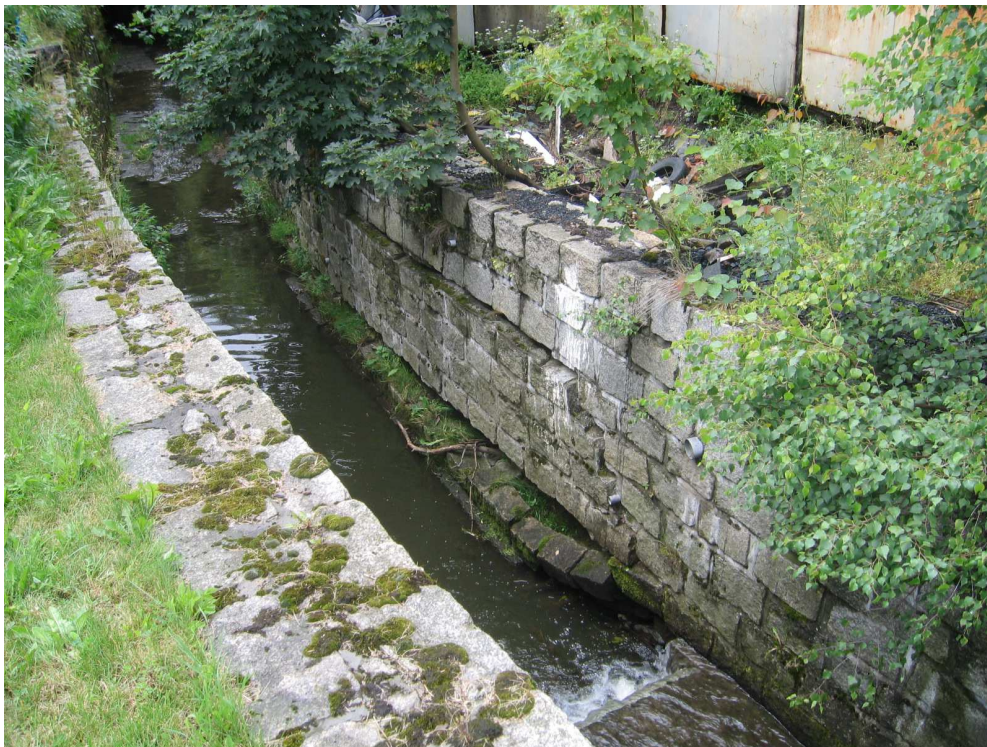
- odcinek I - km 1+215-1+245 (w obrębie budynków nr 9 i 10 przy ul. Wesołowskiego – Masalskiego) – na skutek zniszczenia umocnienia dennego na odcinku ca 16 m, poniżej istniejącego progu powstał wybój o głębokości 1,4m, nastąpiło podmycie fundamentów murów i tąpnięcie konstrukcji prawobrzeżnego muru na długości 8,5m (zdj. nr 1 i 2)
- odcinek II - 1+850 – 1+906 (powyżej mostu zlokalizowanego w ciągu ul. Kościuszki, w obrębie posesji nr 23) - w wyniku zawalenia się prawobrzeżnego muru oporowego powstała wyrwa brzegowa na długości ca 9 m, uszkodzone zostały opaski betonowe i ubezpieczenie murowe brzegu lewego.

Fot 1. Widoczne pęknięcia i rozwarstwienie się prawobrzeżnego muru oporowego, spowodowane podmyciem fundamentu

- wycinka krzaków
- rozbiórka uszkodzonego muru oporowego na brzegu prawym na długości 10mb
- roboty ziemne – wykopy pod budowle wraz z odciążeniem skarpy oraz nasypy przy zasypce przestrzeni za odbudowywanym murem,
- wykonanie na prawym brzegu muru konstrukcji z betonu dozbrojonego z okładz. kamienną o wys. $h=2,2m$ i długości $L=10mb$ (wg rys. Nr 4.),
- umocnienie dna na długości $L=16,5mb$, w formie bruku kamiennego wtopionego w beton wraz z zabudową wyerodowanego dna narzutem kamiennym przelany betonem,
- remont murów na długości: b. lewy – $L=30mb$, b. prawy - $L=20mb$ w zakresie oczyszczenia metodą hydrodynamiczną (100% powierzchni murów), zabudowy ubytków w strefie fundamentowej i respoinowania (przyjęto 20% powierzchni do respoinowania),
- roboty wykończeniowe – uporządkowanie terenu w obrębie wykonanych robót.

Zbrojenie muru na odcinku I oraz opaski p/erozyjnej typ II (na odcinku II) wykonać zgodnie z rysunkami konstrukcyjnymi (rys. nr 4 i rys. nr 6)

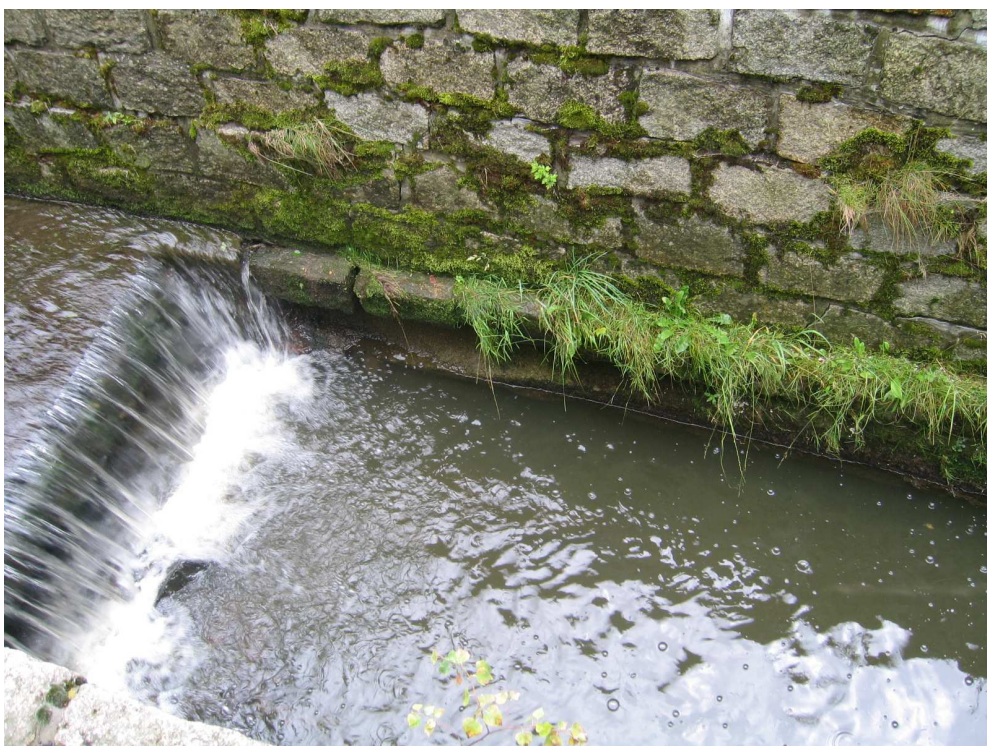
Fot 2. erozji denna występująca poniżej płyty wypadu stopnia (wybój $h=1,4\text{ m}$), odsonięty fundament muru lewego

Poniżej istniejącego progu regulacyjnego o wys. 0,2m (odcinek I) wybój denno należy zabudować kamieniem łamanym z wypełnieniem wolnych przestrzeni między kamieniami pospółką i jej zagęszczanie. Na tak przygotowanym podłożu wykonać umocnienie denne w formie płyty betonowej z okładziną kamienną (rys nr 7).

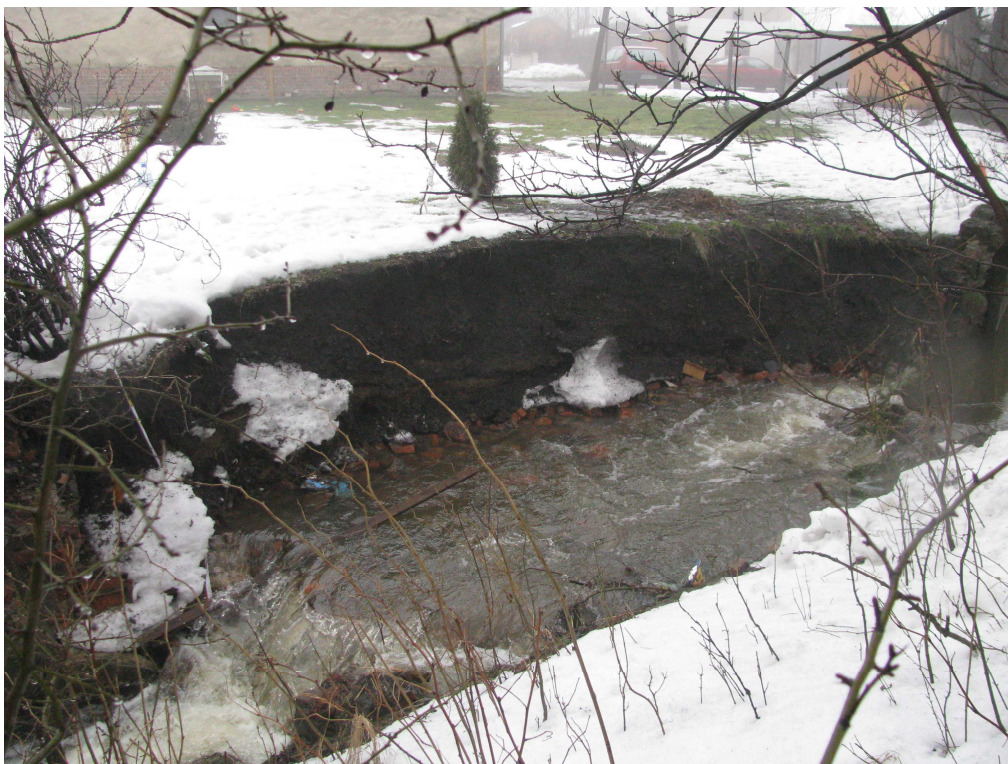
Z uwagi na istniejące podpiętrzenie wody w potoku na odcinku II, spowodowane obsunięciem się muru do koryta potoku i związany z tym faktem brak możliwości określenia stanu umocnienia

Fot. 3. brzeg prawy – wyrwa brzegowa wynikiem zawalenia się muru oporowego

- wykonanie budowli : brzeg prawy - mur betonowy z okładziną kamienną $h=2,2m$ $L=27mb$ i mur o wys. $h=2,2-1,5m$ $L=15mb+2,0m$ skrzydełko (rys. 5)
- brzeg lewy – mur betonowy z okładz. kamienną $h=1,3m$ $L=46mb+2m$ skrzydełko (rys. 5)

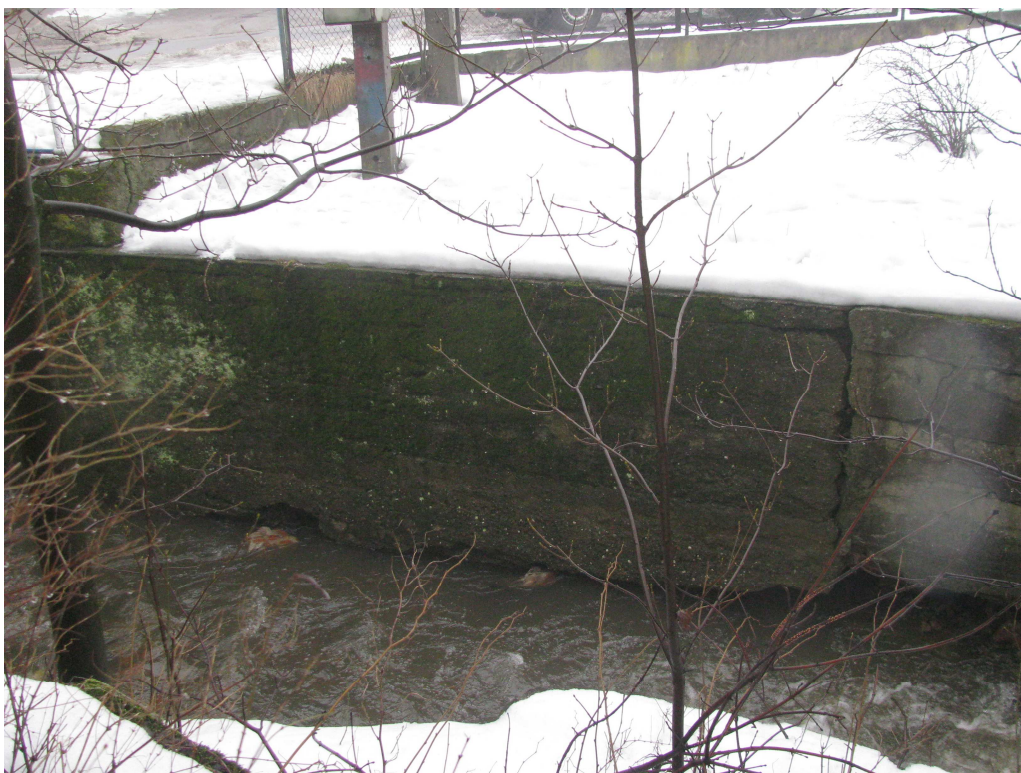
Fot. 4 - brzeg prawy – widoczne ubytki w strefie fundamentowej muru stanowiące zagrożenie dla stabilności muru i słupa energetycznego

- wykonanie opasek p/erozyjnych - brzeg prawy - opaska betonowa – typ I o długości $L=14,0mb$ oraz brzeg lewy - opaska żelbetowa typ II o długości $L=10,0m$ (rys. 6).

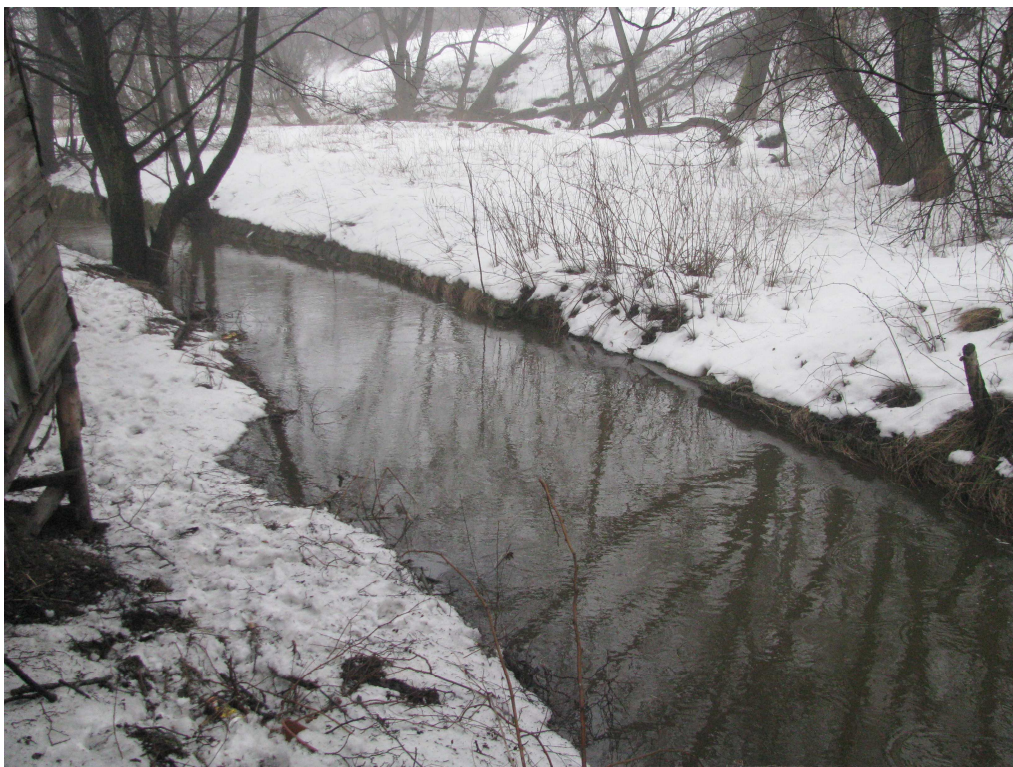
Fot. 5 - odc. II - uszkodzone ubezpieczenie brzegu lewego

- remont istn. ubezpieczenia brzegowego w formie bruku wtopionego w beton na pow. $F=15m^2$
- roboty wykończeniowe – uporządkowanie terenu w obrębie wykonanych robót oraz uporządkowanie terenu deponii.

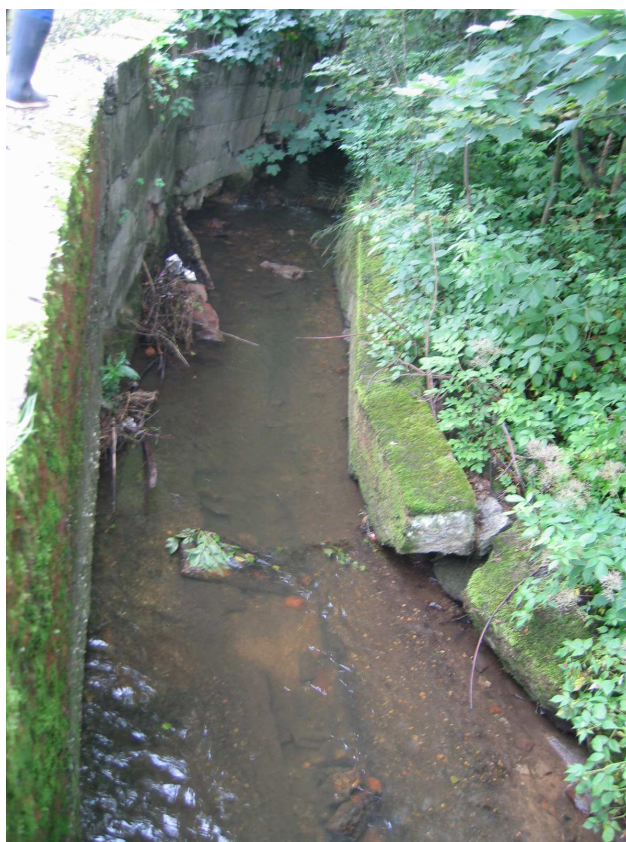
Fot 6 – odc. II – widoczne uszkodzenia ubezpieczeń brzegowych (b. prawy - mur, b. lewy - opaska betonowa)

Lico murów betonowych, na odcinku II, dokładnie oczyścić, odkuć luzne warstwy betonu zabudować ubytki i pęknięcia oraz zamknąć rysy zaprawą naprawczą wykonaną na bazie wysokiej jakości cementów i żywic proszkowych. wyrównać Powierzchnię muru wyrównać również za pomocą gotowej zaprawy naprawczej. Do remontu przewidziano mur betonowy zlokalizowany na odcinku II – brzeg prawy i lewy.
